Inventaire amiante en vue de

(X)transformation

Objet : Cliniques Antoine Depage/ sous-sol

Référence inventaire : P113 813 332 - (dossier: D13-2704)

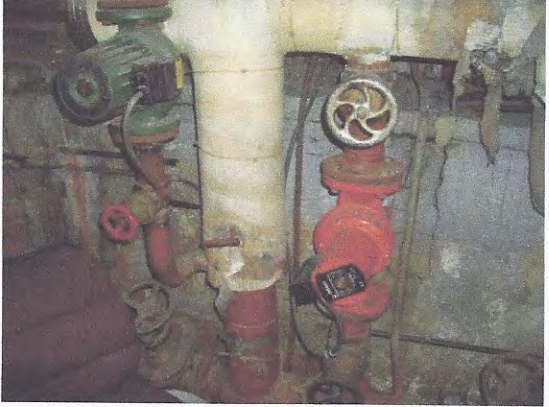
Application:	1	Echantillon(s)	Ech250313/01 FBC ID 38608 Ech250313/03 FBC ID 38610
Type matériau :	Calorifugeage plâtreux des tuyauteries de chauffage		
Localisation :	Dans divers locaux des sous-sol, (voir plan)		
Nombre et endroit(s) de prélèvement des échantillons : 2 éch.	<ul style="list-style-type: none"> - dans la chaufferie - dans le couloir 		
Quantité de matériau concerné par cette fiche :	55.50 mcr		
Accessibilité du matériau :	Directement accessible		
Traitement de surface :	brute		
Etat de dégradation :	Endommagés dans la chaufferie et dans le local citerne à mazout.

<p>Photo 01: dans la chaufferie (éch250313/01)</p>

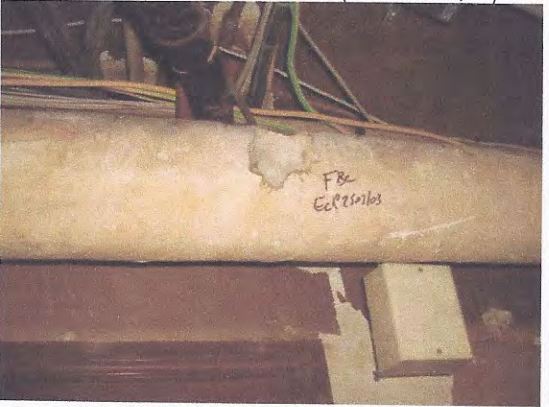
<p>Photo 02 : dans le couloir (éch250313/03)</p>		
Remarques :			
Conclusion :			
Amiante			
Amosite		selon analyse du laboratoire

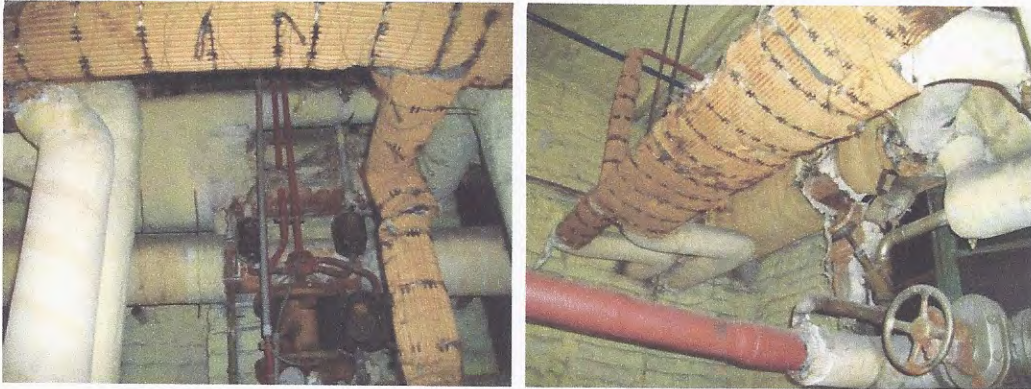
Photos 03&04: dans la chaufferie

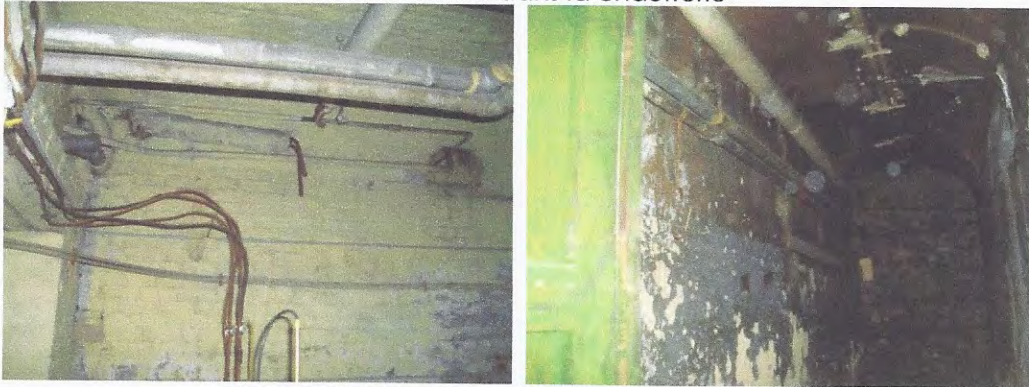
Photos 05&06: dans le local citerne à mazout

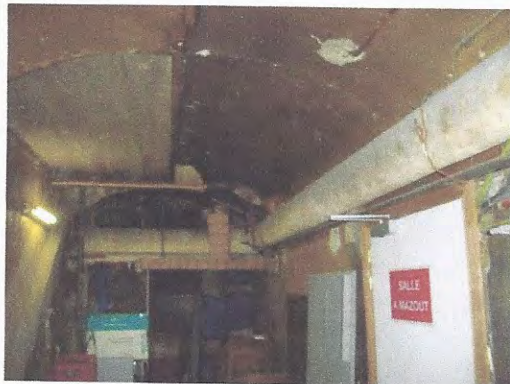
Photo 07 : dans le couloir devant la chaufferie

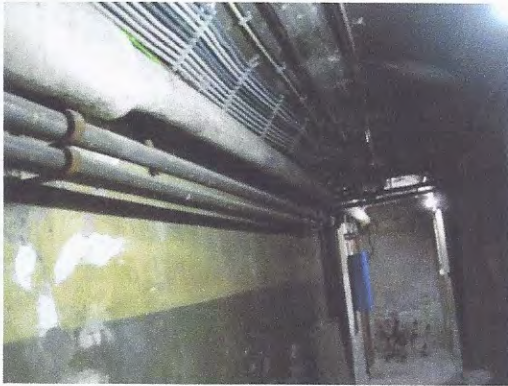
Photo 08 : dans la couloir

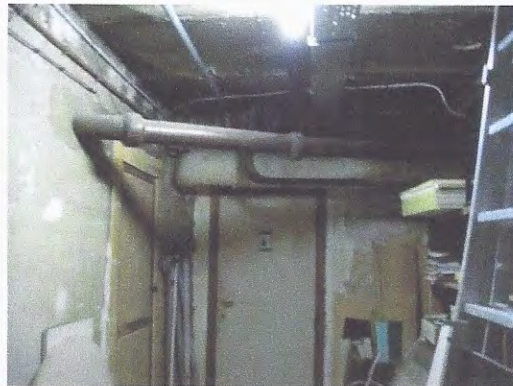
Photo 09 dans le couloir vers cage d'escaliers

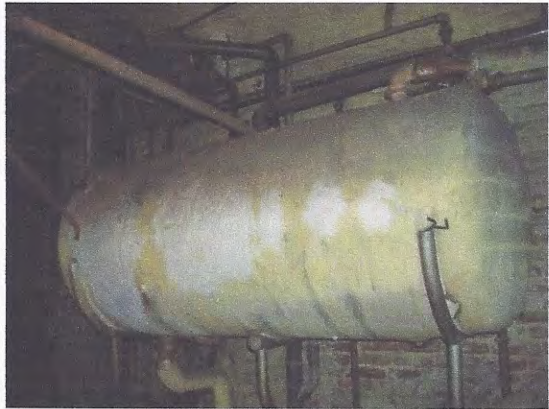
Application:	2	Echantillon(s)	Ech250313/02 FBC ID 38609
Type matériau :	Calorifugeage plâtreux d'un boiler		
Localisation :	Dans la chaufferie		
Nombre et endroit(s) de prélèvement des échantillons : 1 éch.

<p>Photo 10</p>		
Quantité de matériau concerné par cette fiche : diam 1 m ; L = 2 m			
Accessibilité du matériau :			
Traitement de surface :			
Etat de dégradation :			
Endommagés			
Remarques :			
Conclusion :			
Amiante			
Amosite		selon analyse du laboratoire

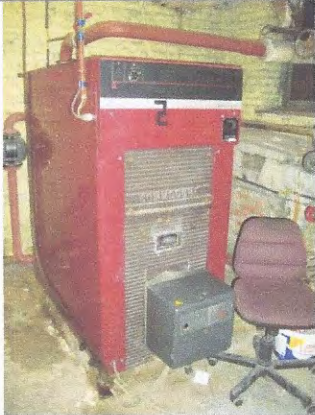
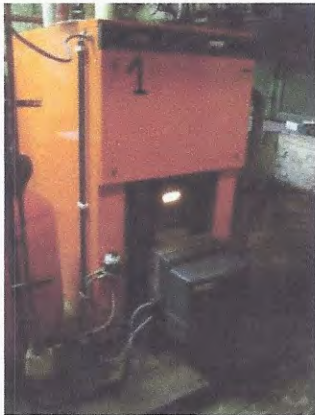
Application:	3	Echantillon(s)	//
Type matériau :	Joints dans chaudières St Roch de 1991		
Localisation :	Dans la chaufferie		
Nombre et endroit(s) de prélèvement des échantillons : 0 éch.

<p>Photo 12</p>		
Quantité de matériau concerné par cette fiche : //			
Accessibilité du matériau : Non accessible			
Traitement de surface : //			
Etat de dégradation : //			
Remarques :	Nous n'avons pas observé de matériau suspect autour des chaudière. La marque St Roch a utilisé des matériaux amiantés dans ses chaudière jusqu'en 1992.		
Conclusion :	Il est fort probable que les deux chaudières St Roch contiennent de l'amiante		
Amiante			
MSCA (Matériau Suspecté de Contenir de l'Amiante)		Suivant la littérature

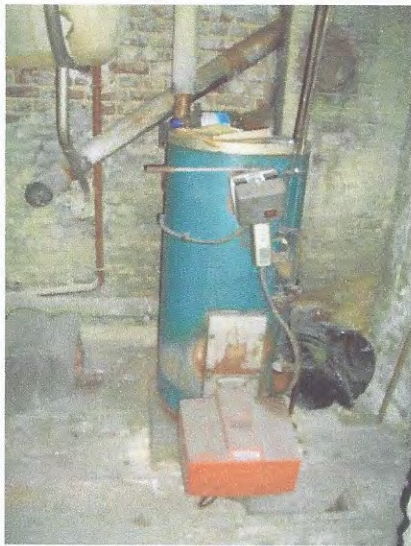
Application:	4	Echantillon(s)	//
Type matériau :	Joints dans chauffe eau ancien de type marque inconnus		
Localisation :	Dans la chaufferie		
Nombre et endroit(s) de prélèvement des échantillons : 0 éch.

<p>Photo 13</p>		
Quantité de matériau concerné par cette fiche : //			
Accessibilité du matériau : Non accessible			
Traitement de surface : //			
Etat de dégradation : //			
Remarques :	Nous n'avons pas observé de matériau suspect autour du chauffe-eau.		
Conclusion :	Vu l'ancienneté du chauffe-eau, il est fort probable qu'il contienne de l'amiante		
Amiante			
MSCA (Matériau Suspecté de Contenir de l'Amiante)		Constatacion visuelle / expert seul

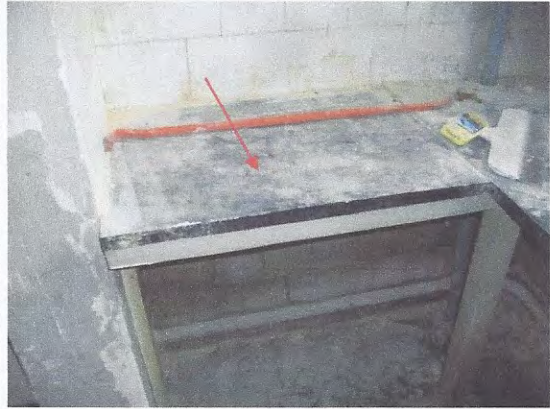
Application:	5	Echantillon(s)	//
Type matériau :	Tablette en amiante ciment de type Masal		
Localisation :	Dans le local 123 (buanderie)		
Nombre et endroit(s) de prélèvement des échantillons : 0 éch.

Quantité de matériau concerné par cette fiche : 0.35 m ²			
Accessibilité du matériau : Accessible			
Traitement de surface : Brute			
Etat de dégradation : Bon état			
Remarques :			
Conclusion :			
Amiante			
MCCA (Matériau Connu pour Contenir de l'Amiante)		Constataion visuelle / expert seul

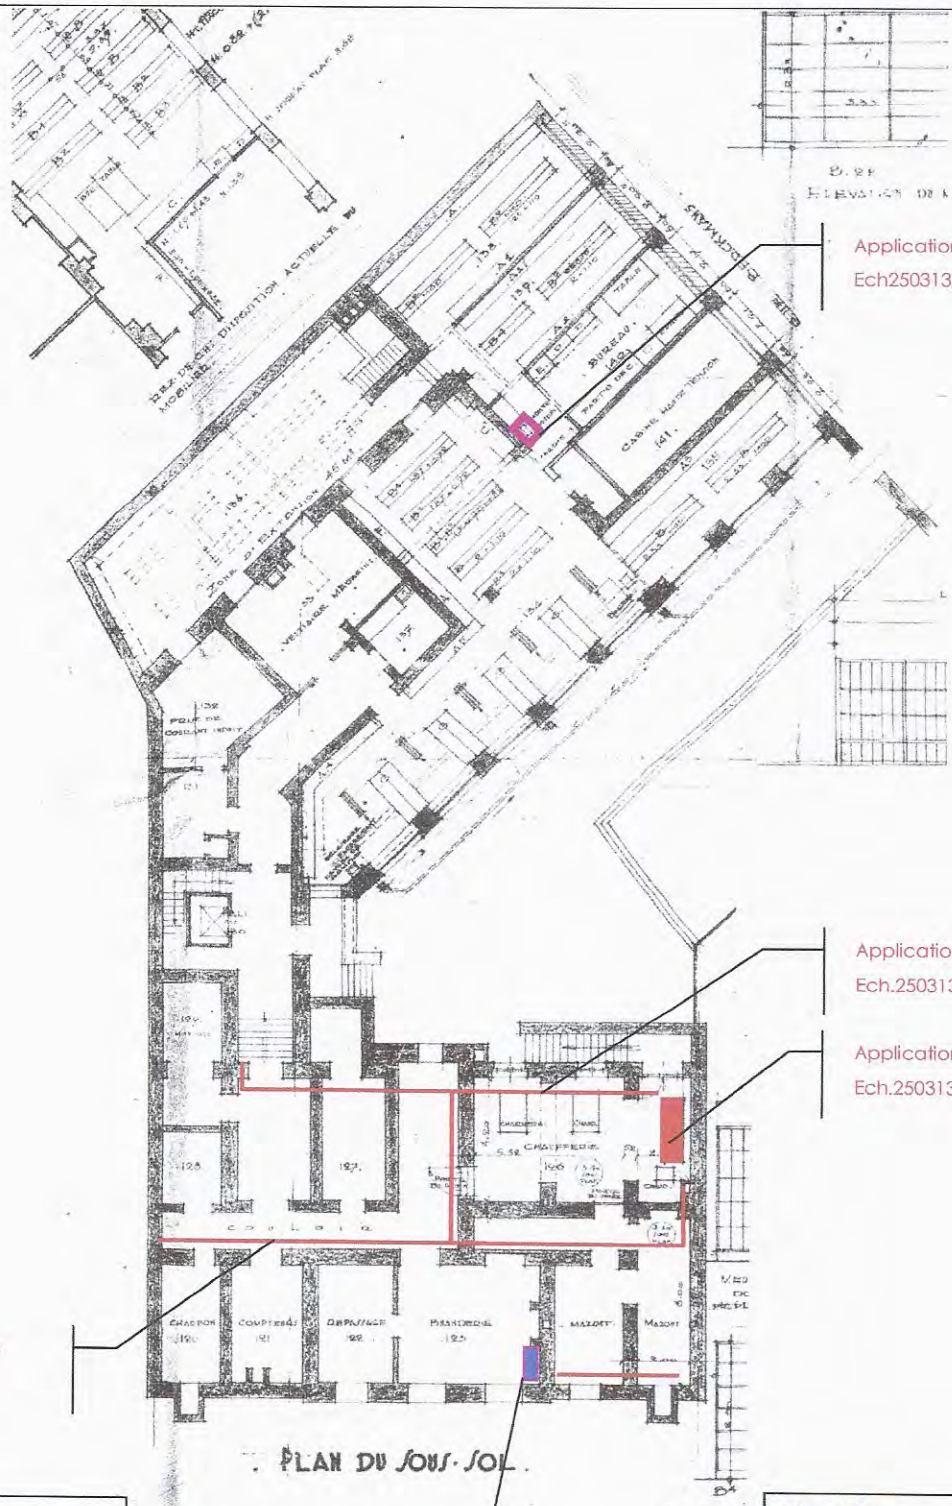
Clinique A. Depage
Plan n°01: Sous-sol

Application 06: Pical
Ech.250313/04

Application 01: calo
Ech.250313/1

Application 02: calo
Ech.250313/2

Application 01: calo
Ech.250313/3

Application 05: Tablette Masal
MCCA
